EGYÜTTES IGAZSÁGÜGYI SZAKÉRTŐI VÉLEMÉNY

**Kirendelő: Dr. Gáspár Edina közjegyző iroda
Dr. Csertő Gyula közjegyzőhelyettes**

A közeli Gránit Gyógyfürdő elfolyó vize a ZT-1-0 és folytatásában a ZT-1-1 számú csapadékvíz elvezető rendszerbe történő elvezetéssel történt.

2018. 05. 09. reggelre a Zalakaros belterületén (264/17. hrsz-ú ingatlanon) épült Termáltó leürült. A tómederben egy 3 méter átmérőjű lyuk volt látható.

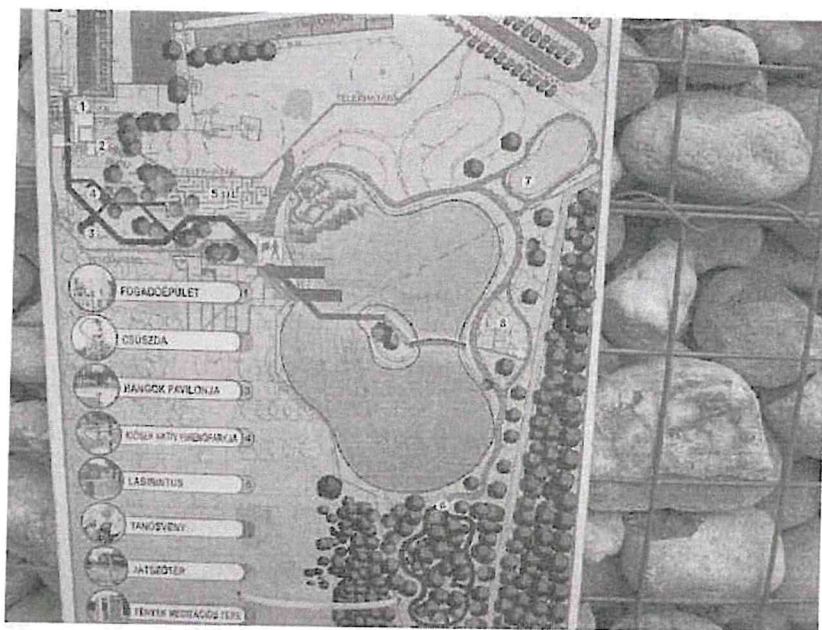
A Termál tó területén átvezető NA 1000 csőátteresz nyomvonal, a tó felületén látható szaggatott vonal egyezik meg.

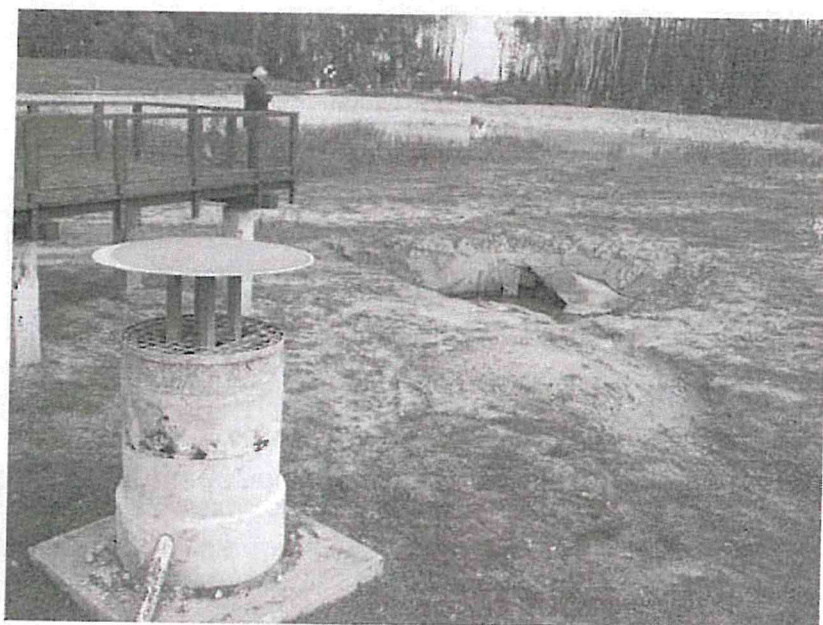
A nyomvonalon épült két függőleges akna között a csőátteresz beszakadt.

Megállapítható, hogy 2018. 05. 09. napján, a tómederben, az NA 1000 mm-es beton csővezeték a jelenleg is látható meghibásodás helyén összeomlott, tönkrement. A tómeder vízzáró fólia szigetelése elszakadt, a tómeder vízkészlete a megbomlott tómeder alatt összeomlott NA 1000 mm-es beton csőáteresz megmaradt részén, a vízbefogadó Bányavölgyi patakmeder irányába távozott.

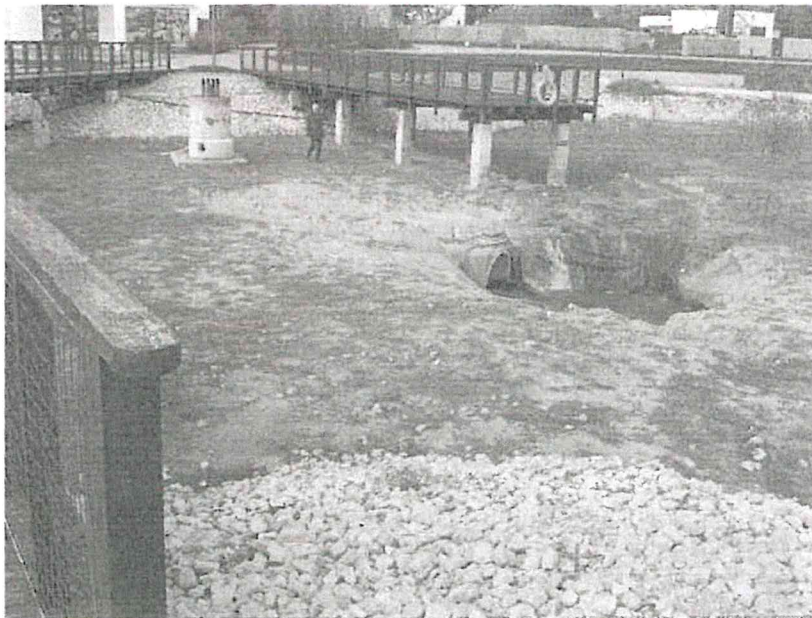
Az NA 1000 víz levezető cső felett földtakarás nincs. A vízzáró fólia közvetlenül a csőátereszre épült.

Vitatható, mert a tómederben található NA 1000 talpas betoncső áteresztő felső síkja legalább 20 cm-el magasabban van, mint a tómeder alatti felépítmény nélküli terepszint. A vízzáró fólia közvetlenül a betoncsövekre épült.

Megállapítható, hogy a tómeder kivitelezője, az NA 1000 mm-es beton szerkezetű csőzóna feletti 20 cm magas földtakarást, valamint az erre építendő homok védőréteg feltöltését elhagyta. Az építés idejében készült fényképfelvételek tanúsága szerint, a vízzáró fóliát közvetlenül, a kb. 20 cm magasságban kiálló beton csövek felületére építette.

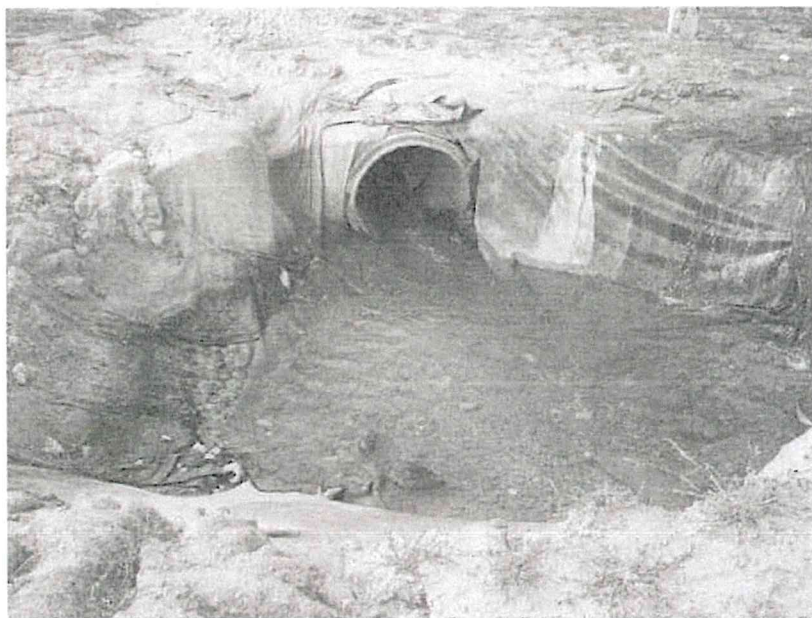
Az NA 1000 víz levezető cső felett földtakarás nincs. A vízzáró fólia közvetlenül a csőátereszre épült.

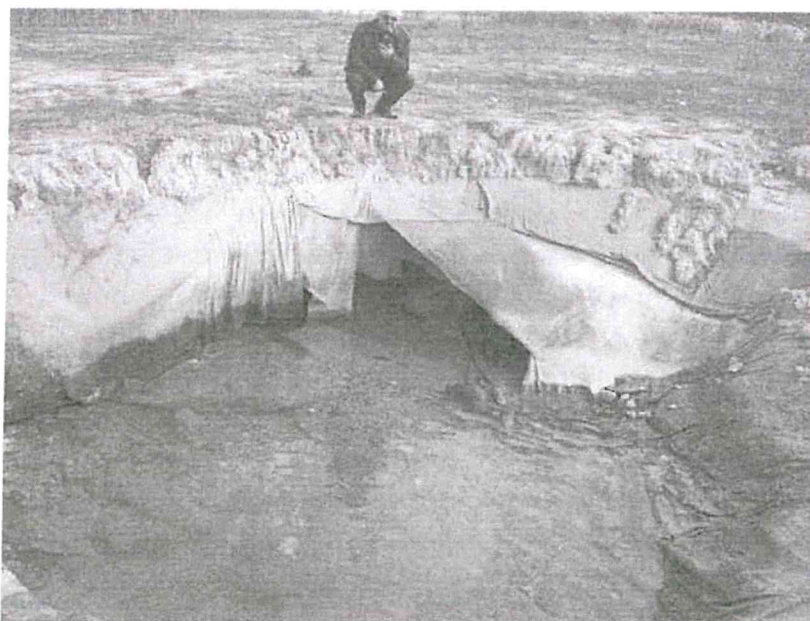
A beszakadt csőszakasz kifolyási oldalán látható, hogy a tómeder vízzáró fólia feletti rétegrendje terv szerint épült meg.

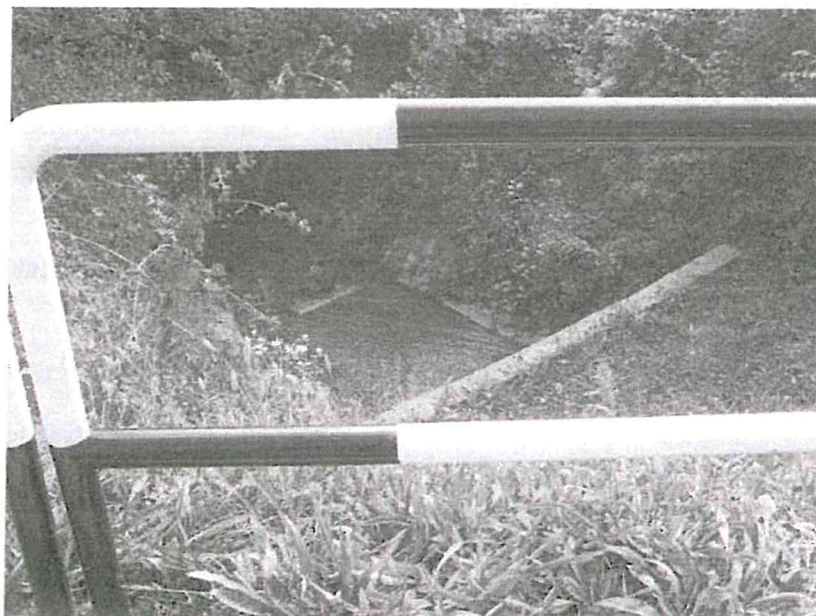
A kerékpárút mellett, a vízgyűjtő az erdő szélén kivezetett NA 1000 csővezeték kifolyási oldala, a csővég és a kitorkoló fej látható.

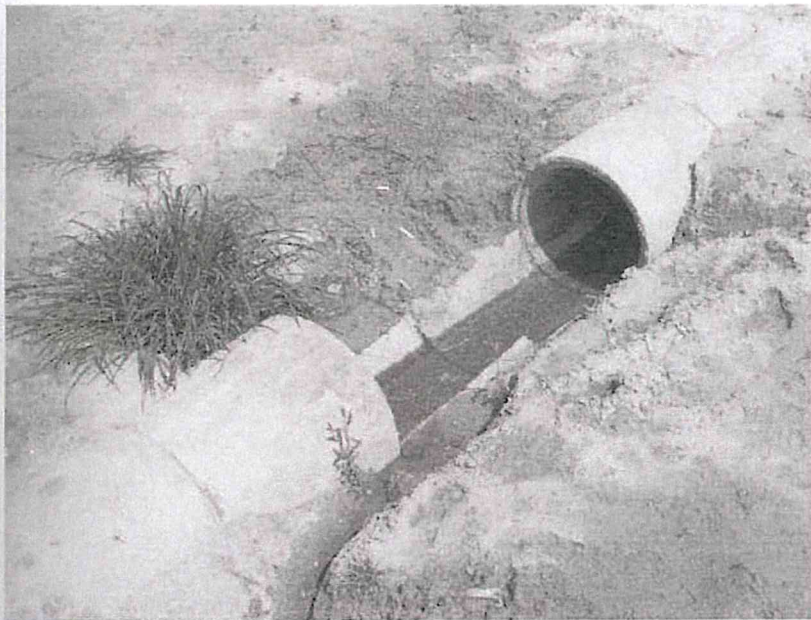
A tómeder kialakításakor két egymás melletti beton víz levezető cső eltört, vagy a munkahelyen keletkező vizek elvezetése érdekében megbontásra került.

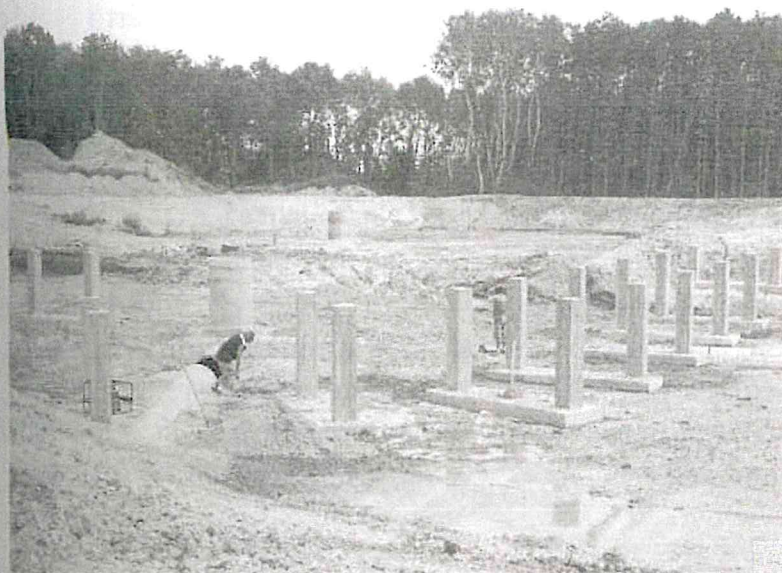
A megbontott vízvezető cső szelvénye nem azonos, a 2018 évben beszakadt vízvezető cső helyével. Attól kb. 10-15 méter távolságban van.

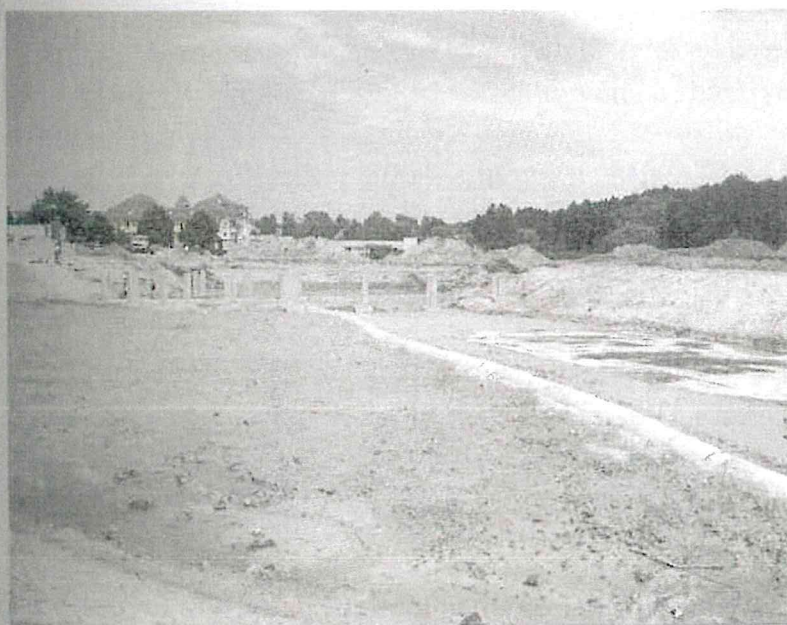
A tömeder fenékszintje, a csőzóna felső szintje alatt került kialakításra. A kép jobb oldalán a vízszigetelő fólia terítése elkezdődött. A csőzóna felső magassági szintje szemmel is láthatóan egyenetlen.

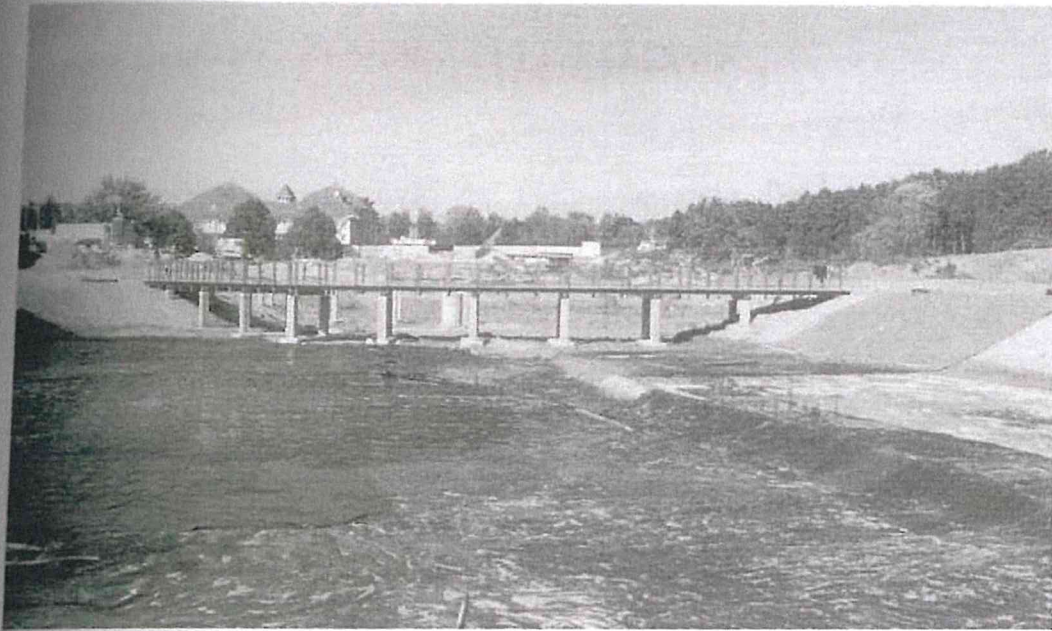
A tófenéken terített vízzáró szigetelő fólia, a beton cső felett kimagasodik. A csőzóna felett, a beton csőelemeknek földtakarása nincs.

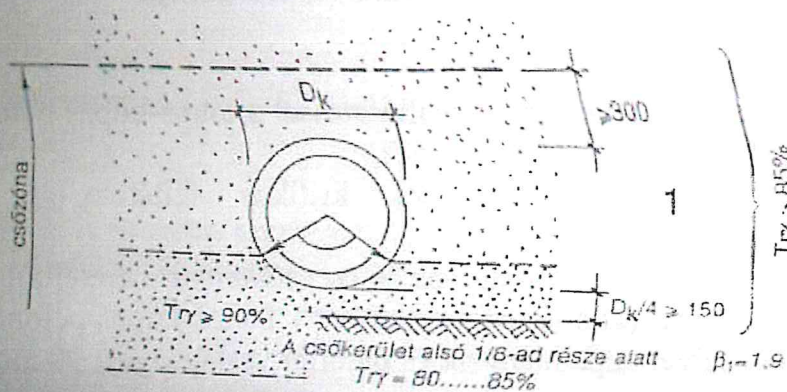
Szakszerűtlen munkavégzésre utal, hogy a betongyőrök mellett földfeltöltés építése történt. A csőtagok oldal irányú megtámasztását a földfeltöltés nem biztosítja! Szakszerű kivitelezés esetén az oldaltöltés előre megtervezett töltőanyagból épül, melynek 20-25 cm vastag rétegeit tömöríteni kell!

A csőszakaszok kamerás felvételeiből, valamint a kárhelyszín feltárása során történt mérésekből egyértelműen látható, hogy a függőleges irányú terhelés következményeként eltörött csőtagok oldalmegtámasztása nem volt elegendő, az eltörött csőtagok, oldal irányba terjeszkedni tudtak.

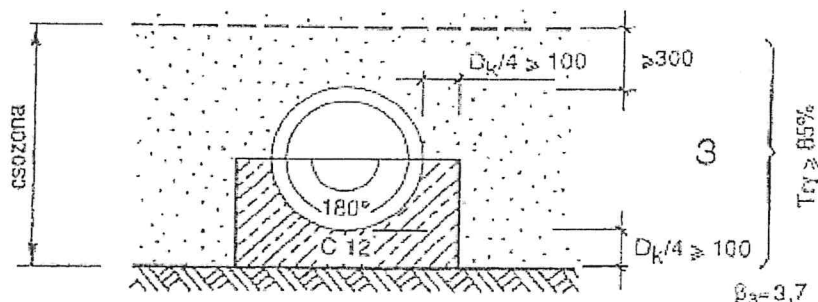
Kérdésre válaszolva, a csőfektetési munka kivitelezése során, a szakszerűtlen anyagokkal, a réteges tömörítés nélkül elvégzett oldalfeltöltés, a szakszerűen elvégzett oldalfeltöltés rendeltetés szerinti hatását nem tudta kifejteni.

Vagy a talajmechanikai adottságok függvényében:
